Utlåtande om vidtagna åtgärder - rasrisk Vinberga 1:43 och 1:44

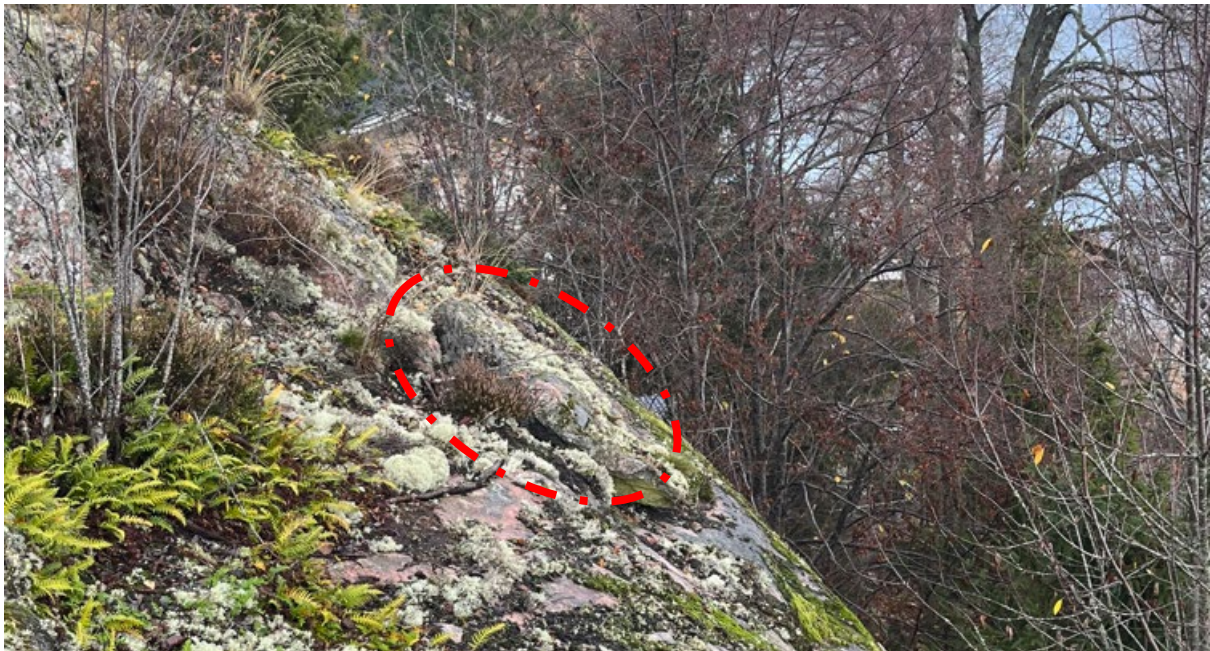
Det lösa, flacka blocket som var beläget direkt ovanför fastigheten Vinberga 1:43 har tagits ned och är inte längre föremål för fara.

Inget block bedöms längre påverka risk för fastigheten Vinberg 1:43.

Bild 1: Löst block som tagits ner ovan Vinberga 1:43

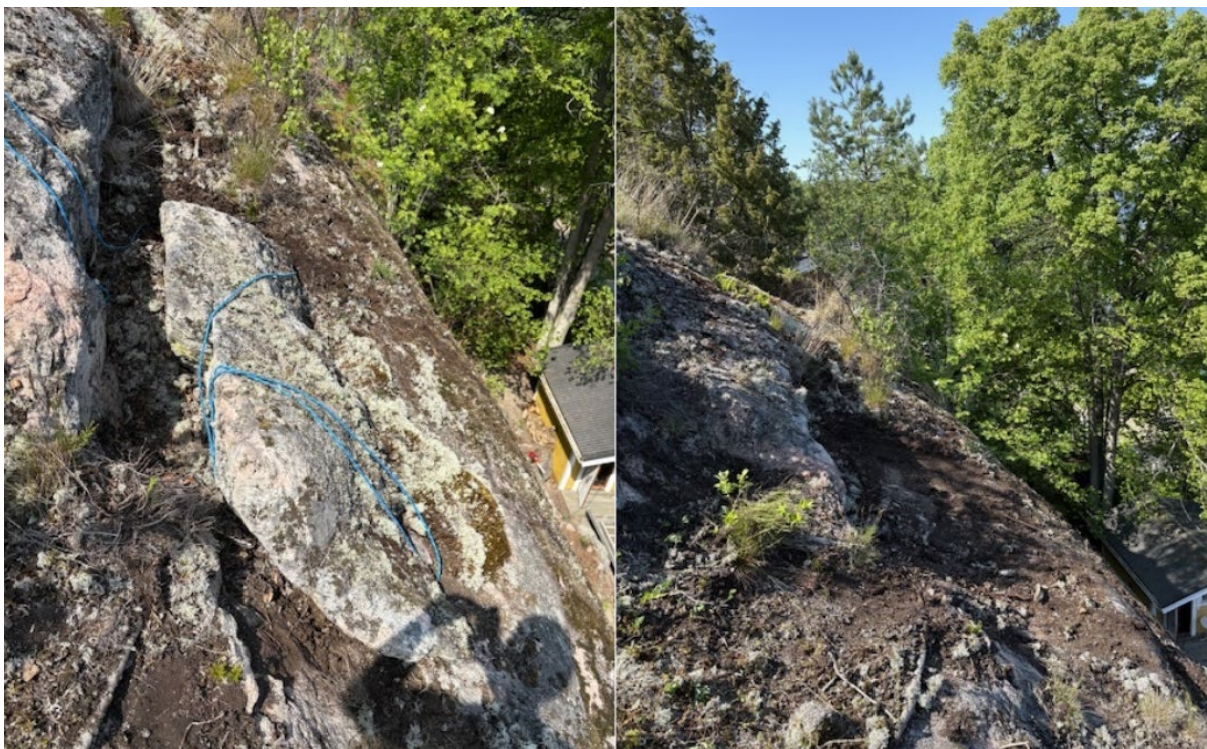
Bild 2–3: Löst block som tagits ner ovan Vinberga 1:43

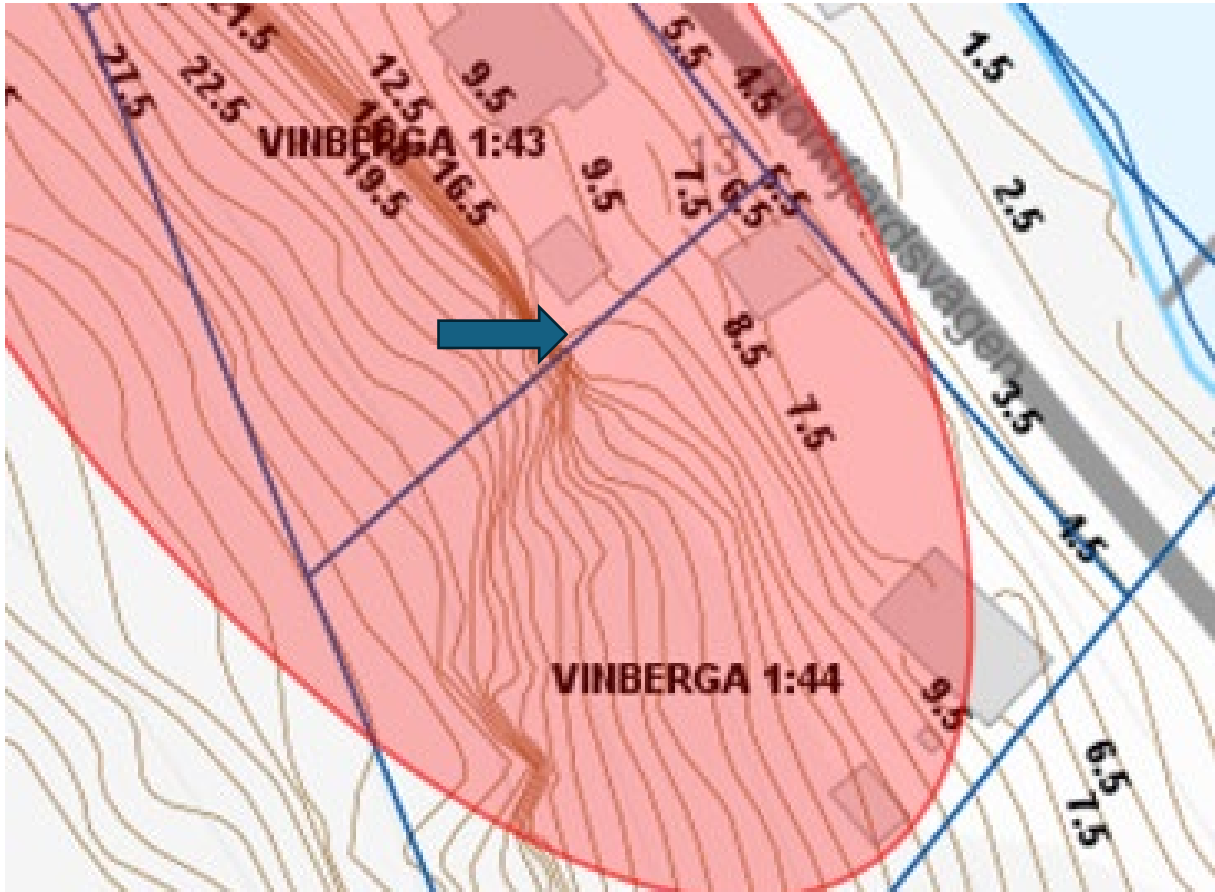
Bergblock i bergslänten, mellan fastigheten Vinberga 1:43 och Vinberga 1:44 i Sandviken utanför Södertälje anses som instabila. Det föreligger dock ingen risk att blocken, om de i framtiden kommer i rörelse, kommer att fortsätta någon större sträcka från släntfot.

Bild 4: Fastighetsgräns mellan Vinberga 1:43 & Vinberga 1:44

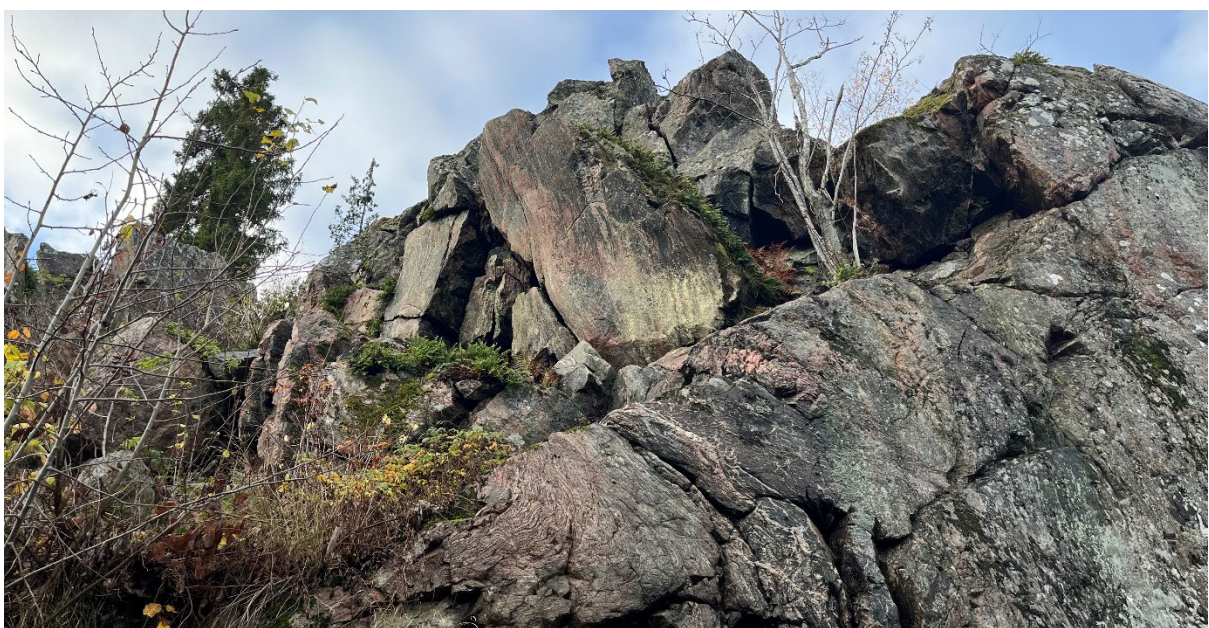
Bild 5: Lösa block i slänt belägen i fastighetsgräns sett från Vinberga 1:43

Blocken har en form med flera vassa kanter, vilket gör att ett nedfallet block, sannolikt skulle stanna omgående i släntfot på fastigheten Vinberga 1:44.

Sannolikheten att blocket ”rullar” vidare i slänten mot byggnad(uthus) eller väg bedöms som mycket liten.

En rekommendation är att vegetationen får fortsätta växa i slänten mellan Vinberga 1:43 och 1:44 och att bergssläntens stabilitet kontinuerligt kontrolleras av bergssakkunnig (ca var femte år).

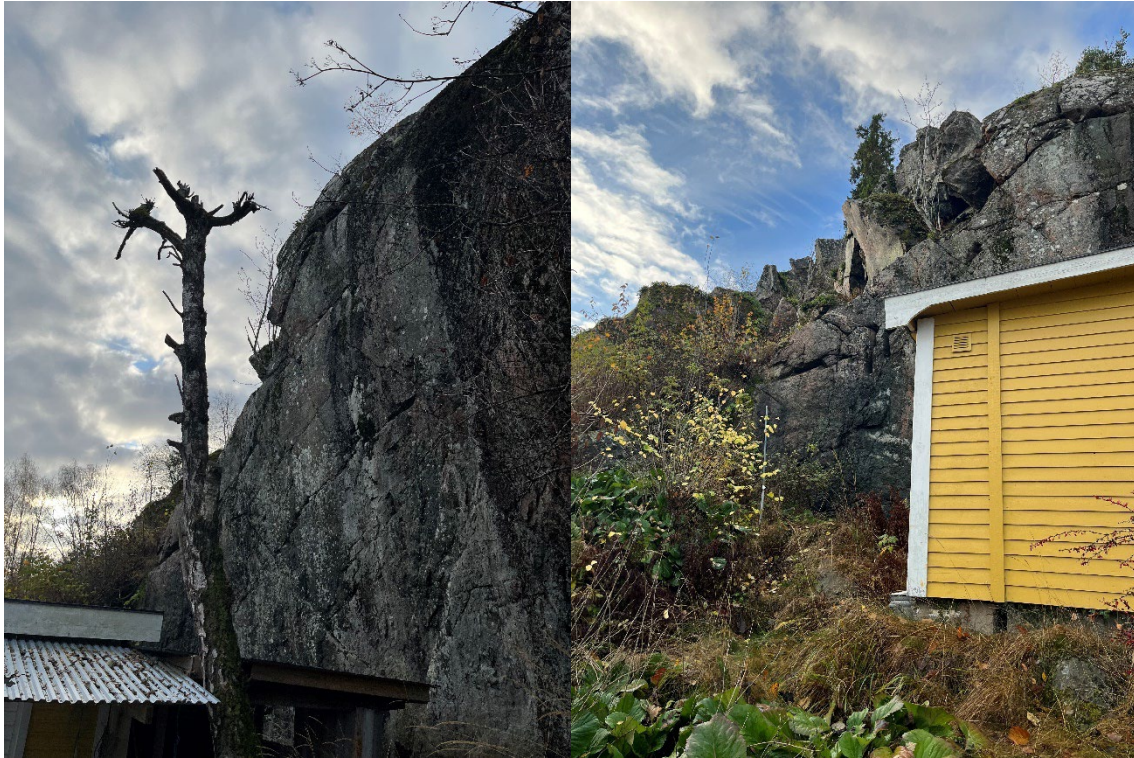
Bild 6 & 7: Lösa block i slänt sett från Vinberga 1:43
