Uppdrag nr:
11009062

ÖVERSIKTLIG MILJÖTEKNISK MARKUNDERSÖKNING INOM FASTIGHETEN LUNA 1, SÖDERTÄLJE

PE Teknik & Arkitektur AB (PE) har på uppdrag av Södertälje kommun utfört en översiktlig miljöteknisk markundersökning inom fastigheten Luna 1 i Södertälje.

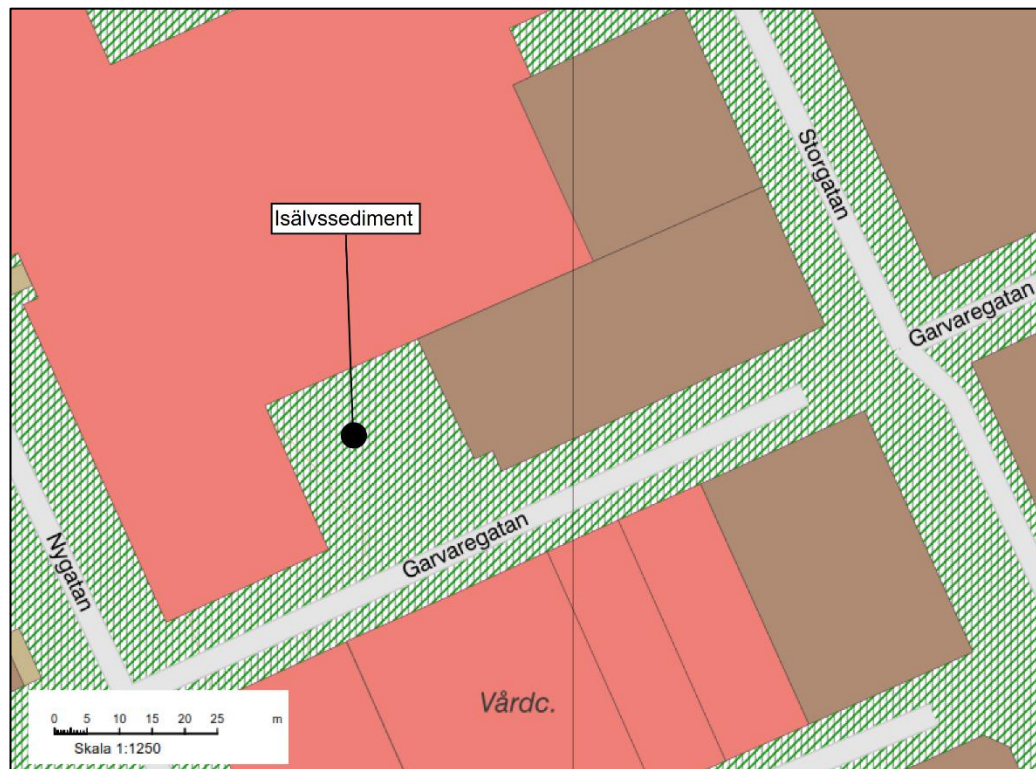
Figur 2. Jordartskarta för undersökningsområdet (SGU, 2020)

Enligt Sveriges Geologiska Undersöknings kartvisare (SGU, 2020) består jordlagret inom planområdet av isälvssediment som är överlagrad av fyllnadsmassor (se **Figur 2**). Undersökningsområdet sluttar mot Storgatan. Uppskattad djup till berg är cirka 10-20 m (SGU, 2020).

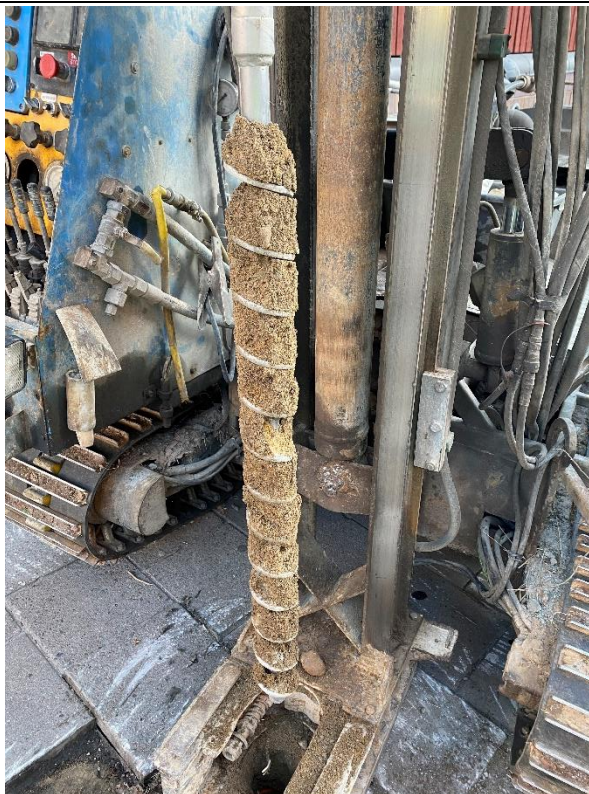
PE20_J01_0-1

Markskiktet vid provpunkterna PE20_J01 och PE20_J02 består av ca 0,05 m grusigt bärlager under gatsten. Under detta skikt återfanns generellt grovt sandigt fyll till 3,0 m umy. Mellan 2,0-3,0 m umy vid punkt PE20_J02 var sandskiktet sannolikt naturligt. Markskiktet vid provpunkt PE20_J03 består av ca 0,5 m grovt grusigt fyll (bärlagret till den asfalterade vägen). Från 0,5 m umy till 3,0 m umy återfanns generellt grov sand. Mellan djupintervallet 2,0-3,0 m umy var sanden troligtvis av naturlig ursprung.

Inga synliga eller luktmässiga tecken på förorening har noterats vid jordprovtagningen.

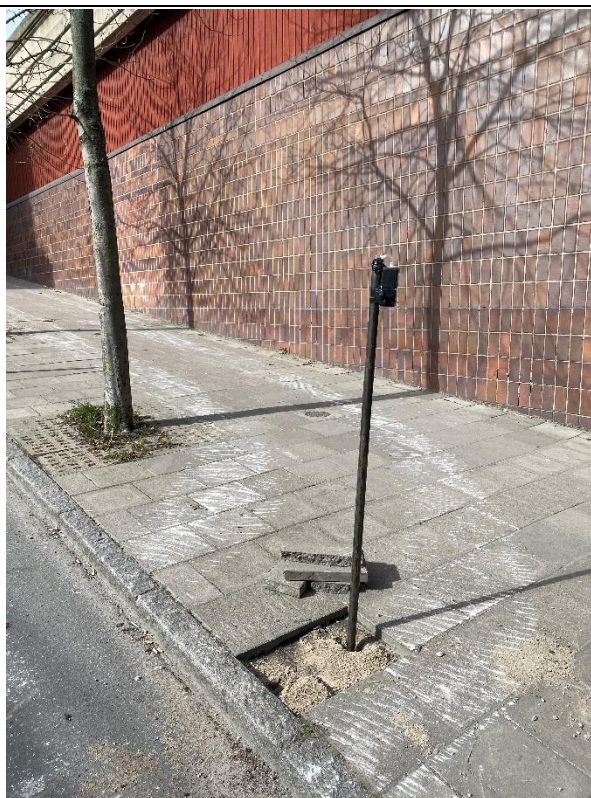
Alla porgasprover underskrider laboratoriets detektionsgräns för samtliga parametrar förutom tetrakloreten (PCE) som finns i mätbara halter i prov PE20_PL02. Halten underskrider riktvärdet som redovisas i **Bilaga H**.

Provtagning av porgas.
Prov PE20_PL02
