VÄRDEBÄRANDE UTTRYCK OCH KARAKTÄR

Bilaga 1 till planbeskrivning för
Sandviken, etapp 2

Anna Fredriksson, Planarkitekt
Emma Tibblin, Stadsantikvarie

2026-04-20

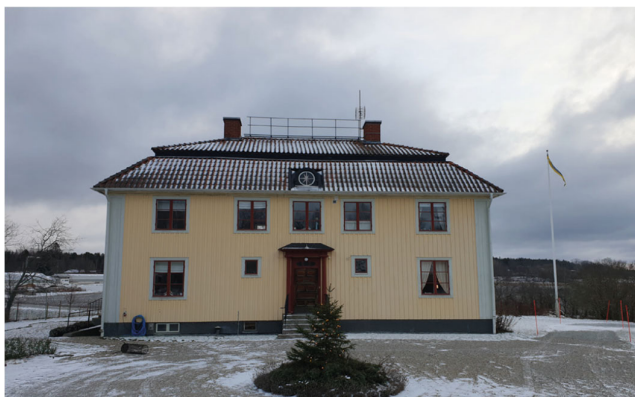
Figur 6 Huvudbyggnad, byggnad nr. 1

Huvudbyggnad, byggnad nr. 1

- Byggnaden ska bibehålla sin karaktär med avseende på volym, proportioner, material samt detaljeringsnivå.
- Taktäckningen ska vara av rött tegel. Takutformningen ska vara lika befintligt, valmat och brutet säteritak.
- Fasaden ska vara av stående locklistpanel med breda hörnfoder.
- Byggnadens fönster ska till form, material och indelning vara lika de befintliga. Fönster av tvåluftstyp med tre rutor per luft.
- Byggnadens sockel ska vara av gjuten, spritputsad grund.
- Byggnaden får inte rivas.

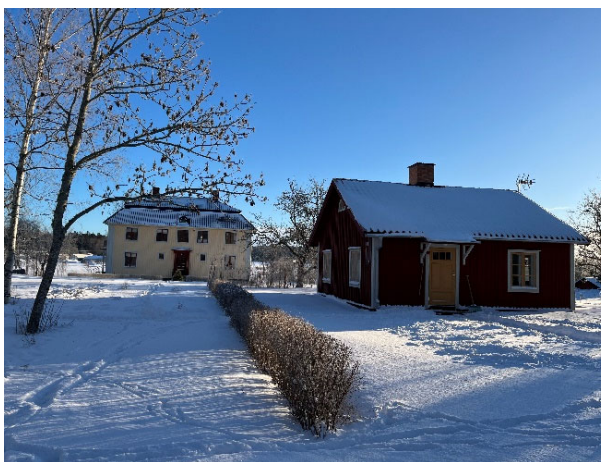
Figur 9 Gäststuga, byggnad nummer 3.

Gäststuga, byggnad nr. 3

- Byggnaden ska bibehålla sin karaktär med avseende på volym, proportioner, material, färgsättning samt detaljeringsnivå.
- Taktäckningen ska vara av rött tegel.
- Fasaden ska vara av träpanel.
- Byggnadens fönster ska till form, material och indelning vara lika de befintliga eller i en utformning som är typisk för byggnadens tillkomsttid.
- Byggnaden får inte rivas.

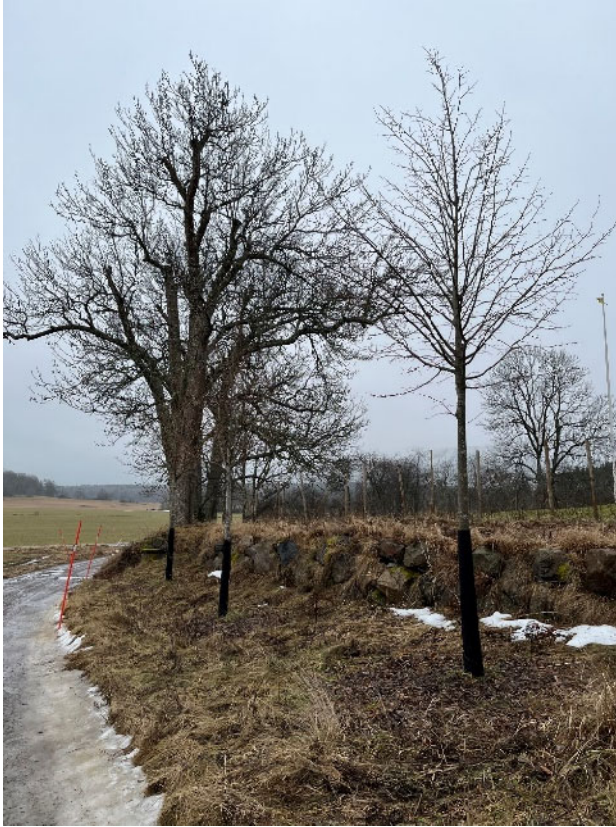
Figur 10 Mur som omger Rävlots prästbostad. I förgrunden syns nyplanterade träd som kompletterar allén

- Kallmurad mur ska behållas till sin utformning

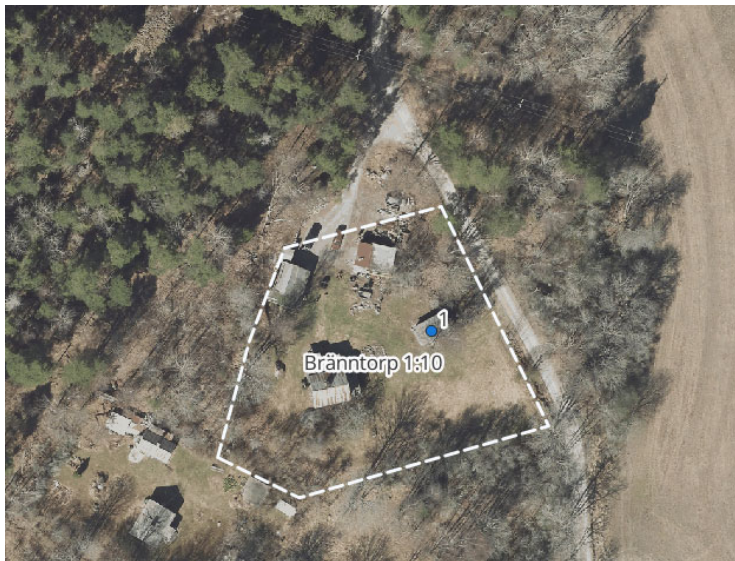
Figur 11 Fastigheten brännorp 1:10. Fastigheten har en värdefull komplementbyggnad som bidrar till det miljömässiga värdet.

- Byggnaden ska bibehålla sin karaktär med avseende på volym, proportioner, material och färgsättning.
- Fasaden ska vara av stående träpanel

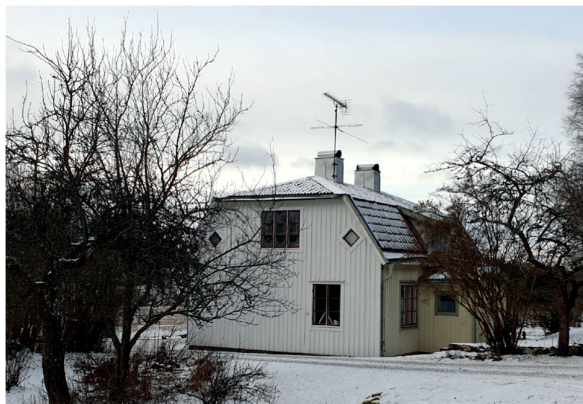
Figur 16 Bussholm, Vinberga 3:1, byggnad nr. 1

Bussholm, Vinberga 3:1, byggnad nr. 1

- Byggnaden ska bibehålla sin karaktär med avseende på volym, proportioner, material samt detaljeringsnivå.
- Taktäckningen ska vara av rött tegel.
- Takutformningen ska vara lika befintligt.
- Fasaden ska vara av stående locklistpanel.
- Byggnadens fönster ska till form och indelning vara lika de befintliga.
- Byggnaden får inte rivas.

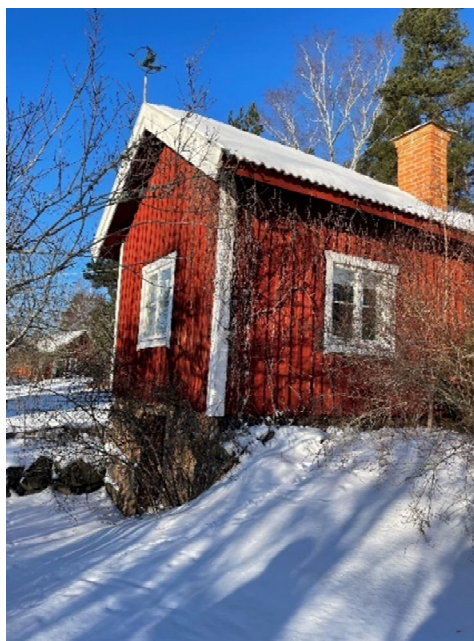
Figur 17 Vinberga 3:1, byggnad nummer 2

Bussholm, Vinberga 3:1, byggnad nr. 2

- Byggnaden ska bibehålla sin karaktär med avseende på volym, proportioner, material, färgsättning samt detaljeringsnivå.
- Taktäckningen ska vara av rött tegel.
- Fönstren bör anpassas till husets karaktär och ska uppföras i en utformning som är typisk för
- Fasaden ska vara av stående locklistpanel.
- Byggnaden får inte rivas.

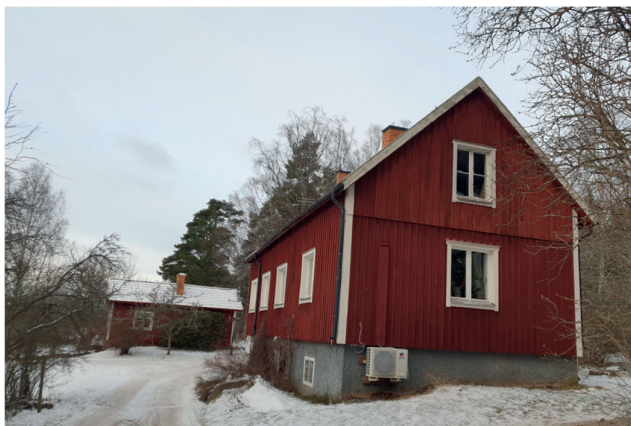
Figur 18 Vinberga 3:1, byggnad nr. 3

Bussholm, Vinberga 3:1, byggnad nr. 3

- Byggnaden ska bibehålla sin karaktär med avseende på volym, proportioner (bortsett från inverkan av tilläggsisolering), material, färgsättning samt detaljeringsnivå.
- Fasaden ska vara av stående locklistpanel.
- Fönstren bör anpassas till husets karaktär och ska uppföras i en utformning som är typisk för byggnadens tillkomsttid.
- Byggnaden får inte rivas.

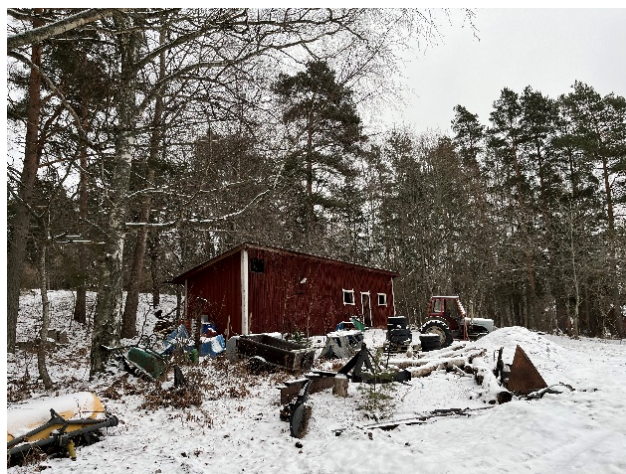
Figur 19 Vinberga 3:1, komplementbyggnad nr. 4

Bussholm, Vinberga 3:1, komplementbyggnad nr 4

- Byggnaden ska bibehålla sin karaktär med avseende på volym, proportioner och färgsättning
- Fasaden ska vara av stående plank

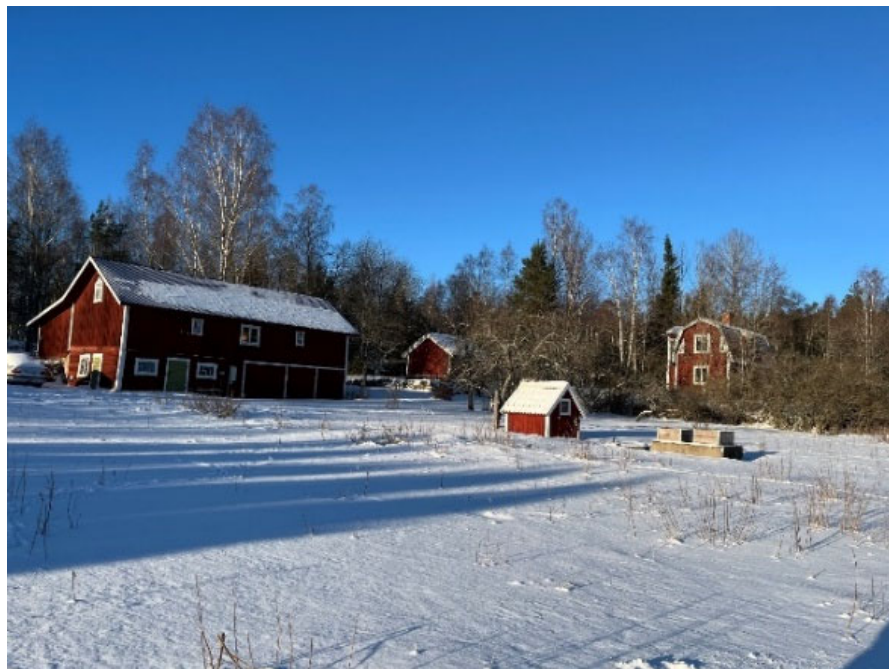
Åkermarken/odlingsmarken öster om bebyggelsen är viktig för landskapsbilden och områdets karaktär. Fram tills åtminstone 1970-talet fanns en fruktträdgård längst upp i norr.

Figur 21 Vinberga 1:15, Karlsborg. Bebyggelse i förhållande till odlingsmark.

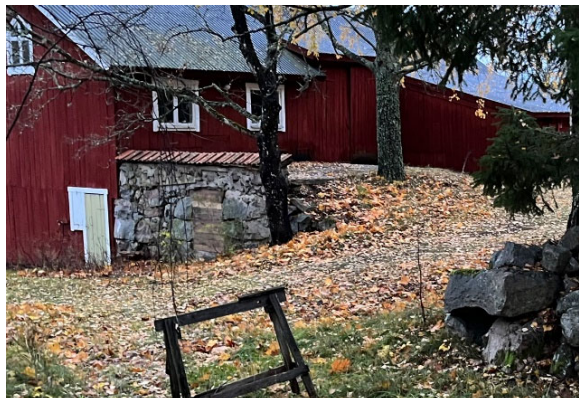
Figur 25 Kallmurad jordkällare, Karlsborg, Vinberga 1:15

- Byggnaden ska bibehålla sin karaktär med avseende på volym, proportioner samt material.
- Byggnaden får inte rivas.

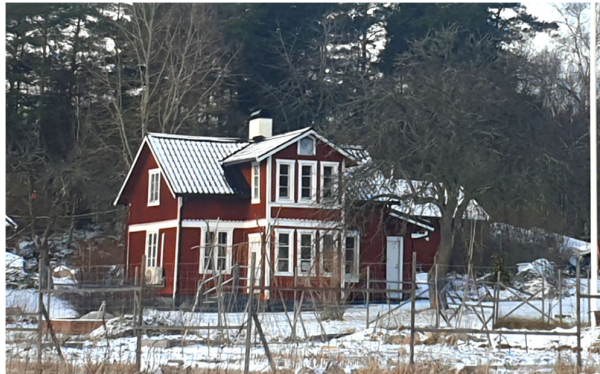
Figur 28 Stenkulla, Vinberga 1:66, byggnad nr. 1

Stenkulla, Vinberga 1:66, byggnad nr. 1

- Byggnaden ska bibehålla sin karaktär med avseende på volym, proportioner, material, färgsättning samt detaljningsnivå.
- Fasaden ska vara av stående locklistpanel. Fasadens indelning samt dekorativa element ska bibehållas.
- Fönstren bör anpassas till husets karaktär och ska uppföras i en utformning som är typisk för byggnadens tillkomsttid.
- Byggnaden får inte rivas.

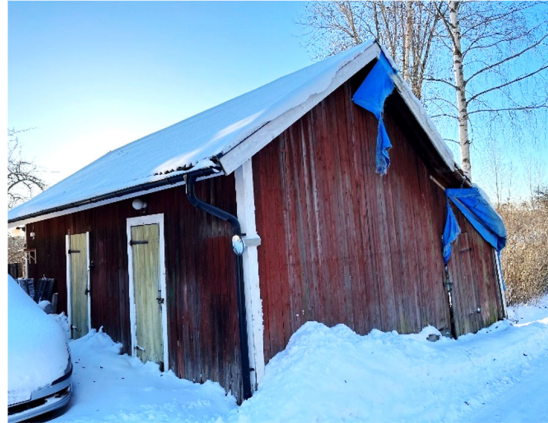
*Figur 32 Andersberg, Vinberga 1:18,
komplementbyggnad nr. 2*

- Byggnaden ska bibehålla sin karaktär med avseende på volym, proportioner, material samt färgsättning.
- Fasaden ska vara av stående träpanel

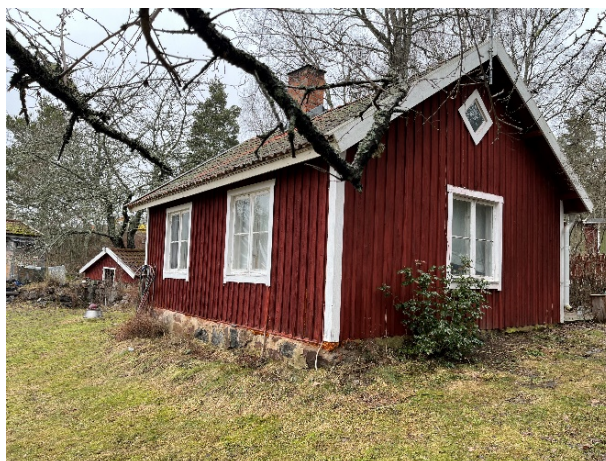
Figur 35 Molinelund, Vinberga 1:12, huvudbyggnad nr. 1

Molinelund, Vinberga 1:12, huvudbyggnad nr.1

- Byggnaden ska bibehålla sin karaktär med avseende på volym, proportioner, material, färgsättning samt detaljeringsnivå.
- Taktäckningen ska vara av rött tegel.
- Fasaden ska vara av stående locklistpanel.
- Fönstren bör anpassas till husets karaktär och ska uppföras i en utformning som är typisk för byggnadens tillkomsttid.
- Byggnaden får inte rivas.

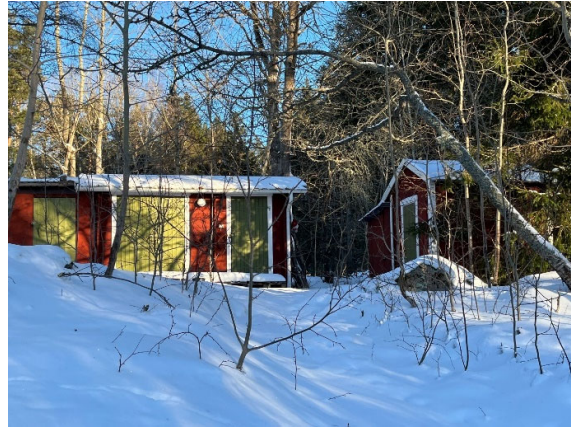
*Figur 36 Molinelund, Vinberga 1:12,
komplementbyggnader nr. 2*

- Byggnaderna ska bibehålla sin karaktär med avseende på volym, proportioner, material, färgsättning samt detaljeringsnivå.
- Fasaden ska vara av träpanel

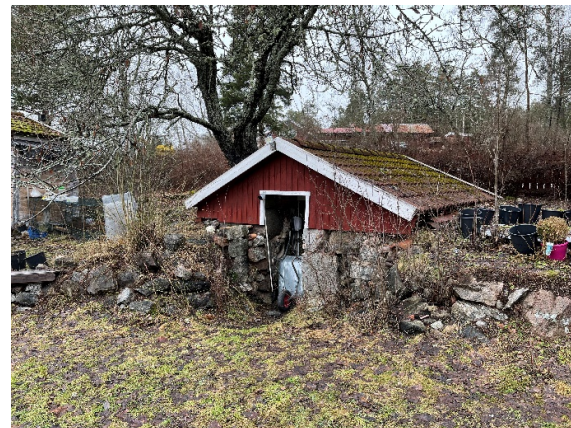
Figur 37 Molinelund, Vinberga 1:12, jordkällare

Molinelund, Vinberga 1:12, jordkällare

- Byggnaden ska bibehålla sin karaktär med avseende på volym, proportioner, material samt detaljeringsnivå.
- Byggnaden får inte rivas.

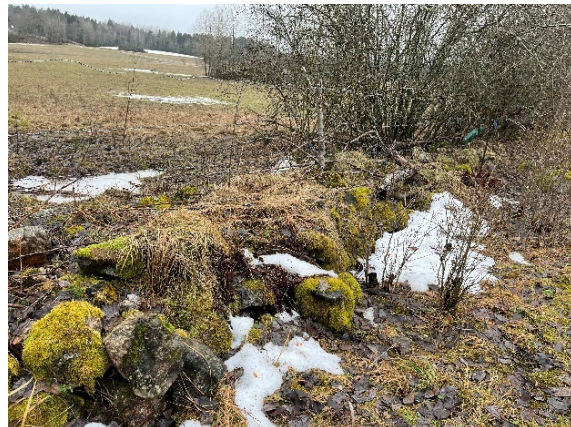
Figur 38 Molinelund, mur

Molinelund, Vinberga 1:12, mur

- Kallmurad mur ska behållas till sin utformning

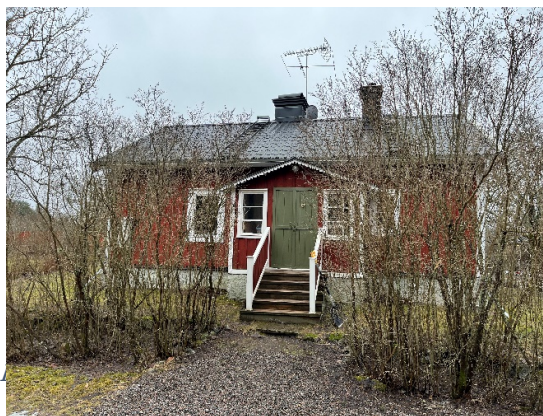
Figur 40 Backa, Vinberga 1:20, huvudbyggnad, byggnad nummer 1

Backa, Vinberga 1:20, huvudbyggnad

- Byggnaden ska bibehålla sin karaktär med avseende på volym, proportioner, material, färgsättning samt detaljeringsnivå.
- Fasaden ska vara av stående locklistpanel. På gavlarnas överdel ska timret ligga i dagen. Fasadens indelning samt dekorativa element ska bibehållas.
- Fönstren bör anpassas till husets karaktär och ska uppföras i en utformning som är typisk för byggnadens tillkomsttid.
- Byggnaden får inte rivas.

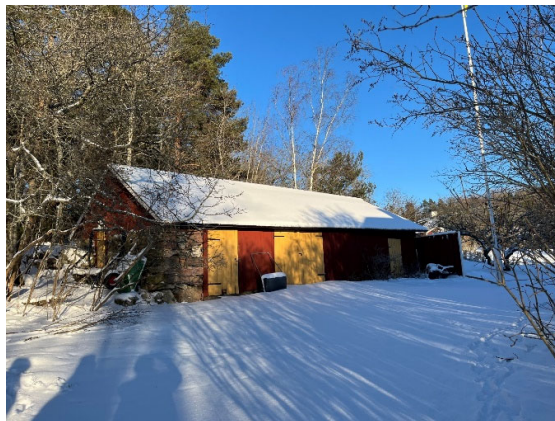
Figur 42 Backa, Vinberga 1:20, lada nr.2

Backa, Vinberga 1:20, Lada

- Byggnaden ska bibehålla sin karaktär med avseende på volym, proportioner, material, färgsättning samt detaljeringsnivå.
- Fasaden ska vara av stående träpanel med kallmurade inslag. Fasadens indelning samt dekorativa element ska bibehållas.
- Byggnadens fönster och dörrar ska till form och indelning vara lika de befintliga och dörrarna eller motsvarande byggnadens tillkomsttid
- Byggnaden får inte rivas.

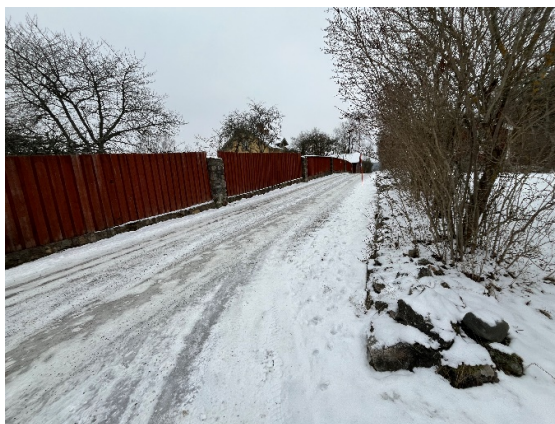
Figur 43 Backa, Vinberga 1:20, mur

Backa, Vinberga 1:20, mur

- Kallmurad mur ska behållas till sin utformning

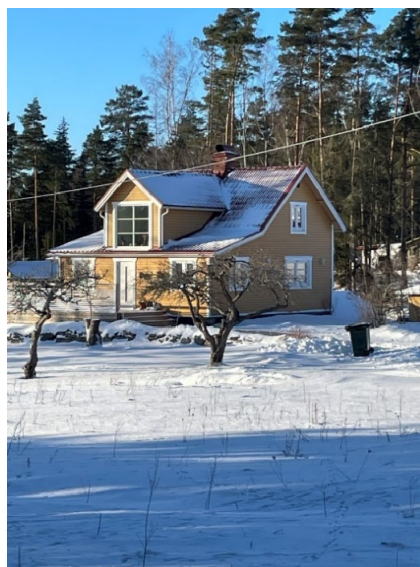
Figur 50 Vinberga 2:19, Lindesberg

Lindesberg, Vinberga 2:19, huvudbyggnad

- Byggnaden ska bibehålla sin karaktär med avseende på volym, och material.
- Taktäckning ska vara av rött tegel
- Byggnadens fönster och dörrar ska till form och indelning vara motsvarande byggnadens tillkomsttid

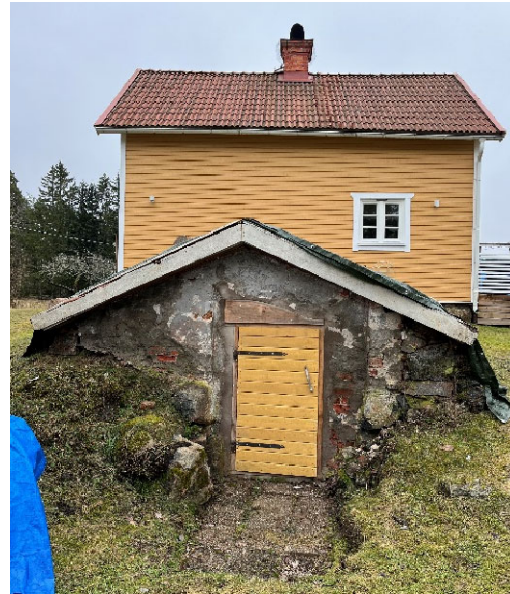
Figur 51 Vinberga 2:19, jordkällare

Lindesberg, Vinberga 2:19, jordkällare

- Byggnaden ska bibehålla sin karaktär med avseende på volym, proportioner, material samt detaljeringsnivå.
- Byggnaden får inte rivas.
