PM, Geotekniskt utlåtande, Luna 8 & 9, Södertälje kommun

Beställare: Telge Fastigheter AB
Uppdragsnummer: 2021208

Upprättat datum: 2022-04-25
Reviderat datum:

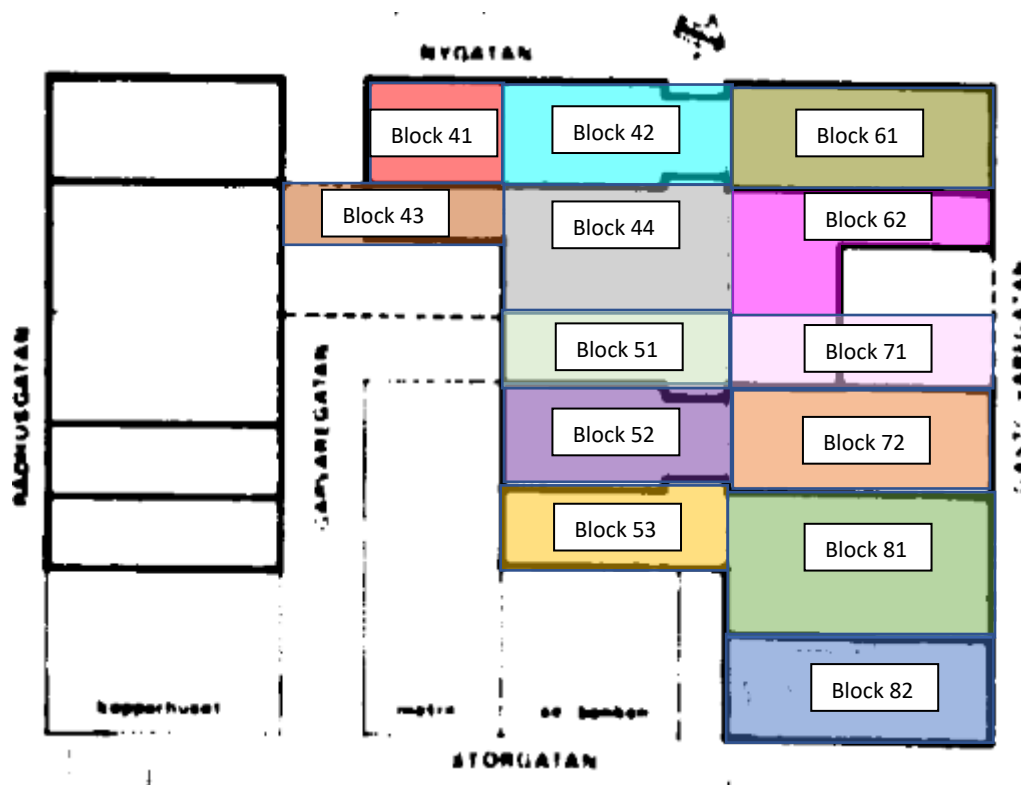
Figur 4 Kvarter Luna 8:s delområden

Befintlig kvarter Luna 8 delades under byggnation upp i 13 delområden enligt Figur 4 nedan. Utifrån konstruktionsritningar från 1976, reviderat 1977, går att utläsa grundläggningsförutsättningarna inom respektive delområde och presenteras nedan. I handlingarna redovisas sänkbrunnar inom fastigheten. Dessutom nämns intilliggande betongspont som en del av Metrohusets grundläggning.

Block 41 till 44, 51 till 53, 61 till 62 och 71 till 72

Grundläggning med plintar och sulor på antingen fast lagrade friktionsmassor, åsgrus eller fyllning av friktionsjord. Nyttjad grundpåkänning (σ_{UTN}) anges till 3 kP/cm².

Block 81 till 82

För block 81 och 82 utfördes grundläggningen dels som för övriga block med plintar och sulor på antingen fast lagrade friktionsmassor, åsgrus eller fyllning av friktionsjord. Men även grundläggning på hel bottenplatta på naturlig jord nämns. Nyttjade grundpåkänningar anges till 3 kP/cm² för sulor, 5 kP/cm² för plintar och 0,9 kP/cm² för hel bottenplatta.

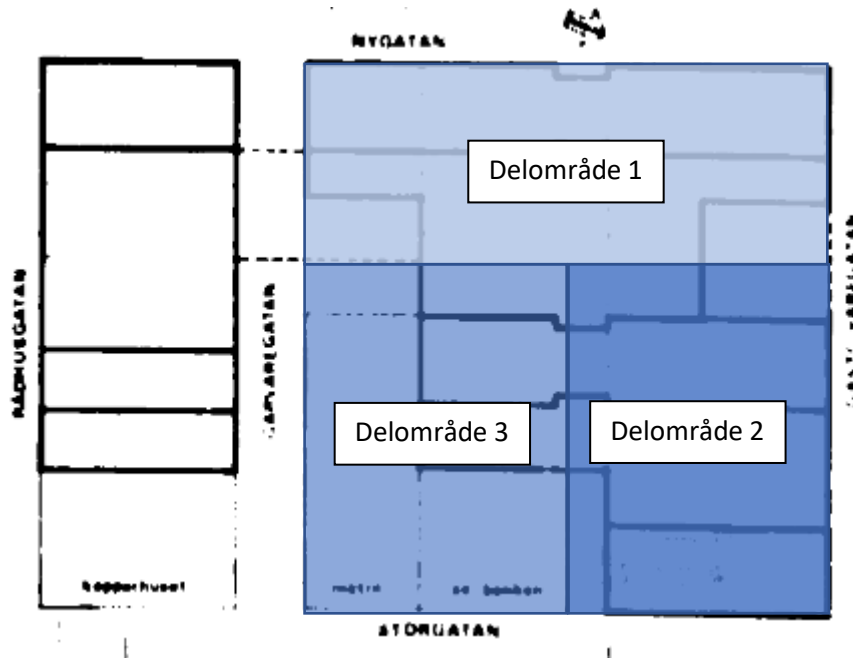
Figur 5 Indelning av kvarter Luna 8 baserat på geotekniska förhållanden

Utifrån rapport *Yttrande över grundundersökning för planerade nybyggnader inom Kv Luna i Södertälje*, upprättad av Geotekniska Byggnadsbyrån AB, daterad 1974-12-09, kan Luna 8 delas in i tre områden baserat på de geotekniska förhållandena, se Figur 5.

Delområde 1

Inom delområde 1 utgörs marken av grusig sand med en bedömd fast lagringstäthet. Den geotekniska undersökningen visar att friktionsjorden är stenig och blockig mot Nygatan.

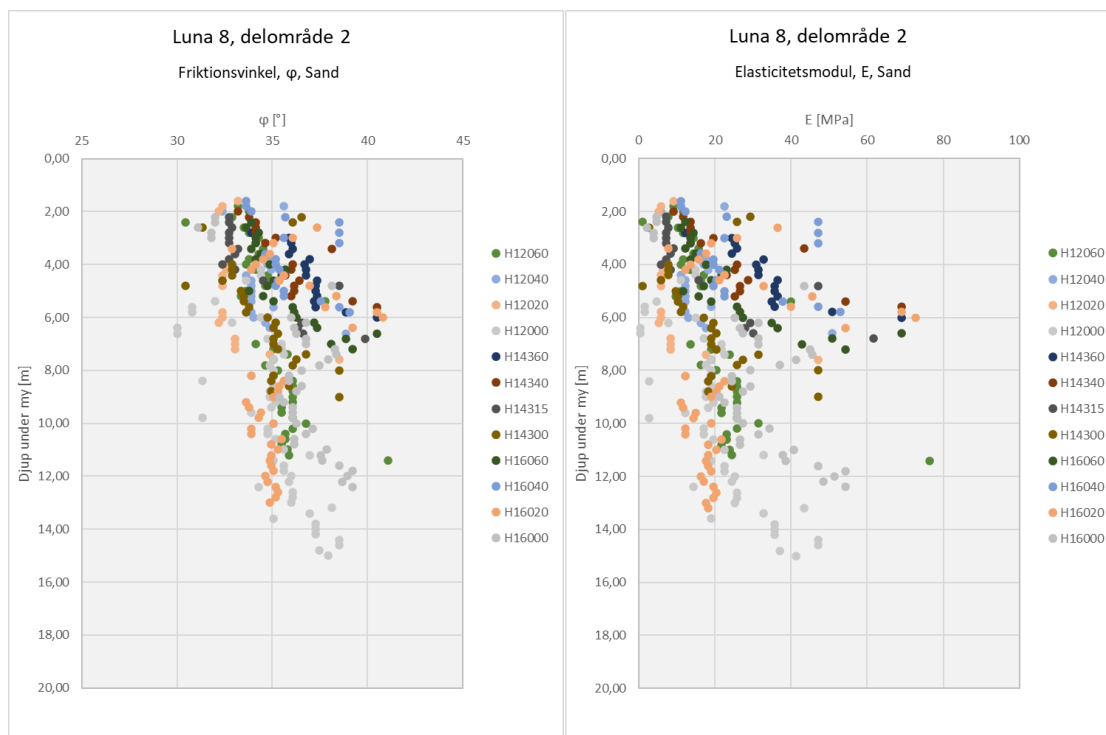
Figur 7 Utvärderade viktsonderingar inom delområde 2

Utifrån utförda viktsonderingar på 70-talet har friktionsvinkel och elasticitetsmodul för friktionsjorden tagits fram med hjälp av presenterad metod i TR Geo 13 version 2.0 avsnitt 5.2.3.5.2 och 5.2.3.8.1.1. Resultatet för delområde 2 presenteras i nedan i Figur 7. Förekommande lera kan inte utvärderas med utförda undersökningar från 70-talet. Baserat på att grundläggning enligt bygghandlingarna utförts på fast lagrade friktionsmassor, åsgrus eller fyllning av friktionsjord antas att förekommande lera schaktats bort vid byggnation av befintliga huskroppar.

I Tabell 2 nedan presenteras valda värden utifrån ovanstående härledda värden. Dessa värden rekommenderas kontrolleras med modernare metoder som CPT-sondering efter att befintlig byggnation rivits ner till sin grundläggningsnivå.

Jordart	Cirka djup [m]	γ/γ^{*1} [kN/m ³]	C _u _valt [kPa]	C' _u _valt [kPa]	φ _u _valt [°]	E-modul [MPa]
Friktionsjord	0 – 6	19/12	-	-	33	10
Friktionsjord	6 – 14	18/10	-	-	35	20

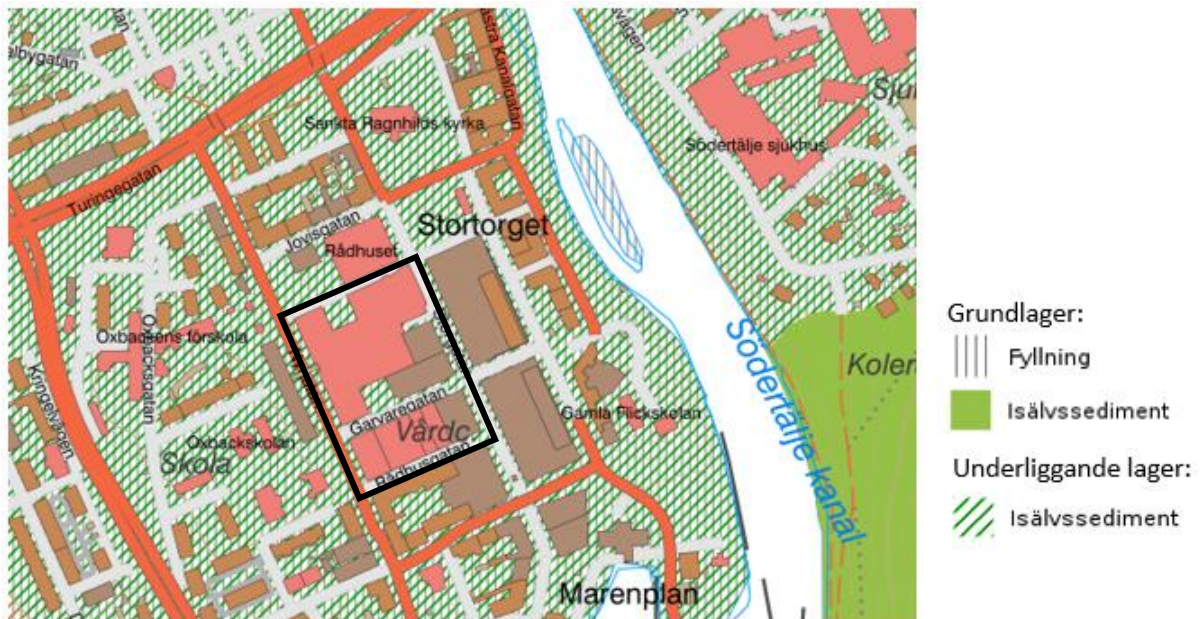
Figur 9. Utdrag från SGU:s jordartskarta över aktuellt område (markerat med svarta linjer).

Enligt SGU:s jordartskarta utgörs de mest förekommande jordlagren inom området av fyllning på isälvsediment. Enligt SGU:s jorddjupskarta ligger bedömt jorddjup mellan 10 och 20 meter inom området. Utdrag från SGU:s kartor visas i Figur 9 och Figur 10.

Utifrån SGU:s kartunderlag tycks de geologiska förhållandena vara homogena över området. Ingen indelning i delområden görs baserat på dessa kartunderlag.

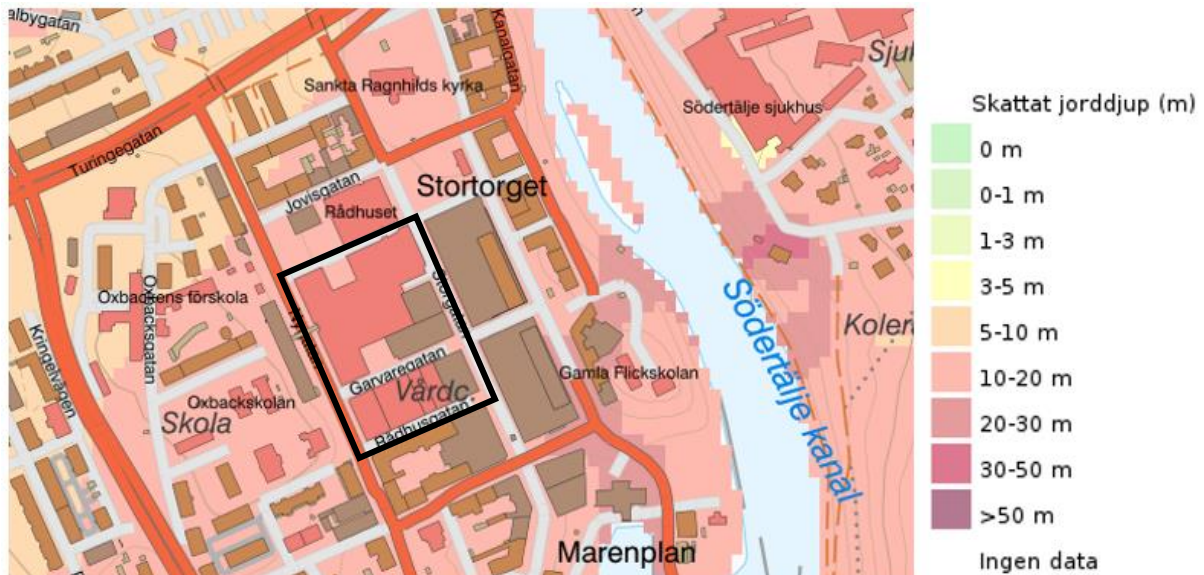
Figur 10. Utdrag från SGU:s jorddjupskarta över aktuellt område (markerat med svarta linjer).

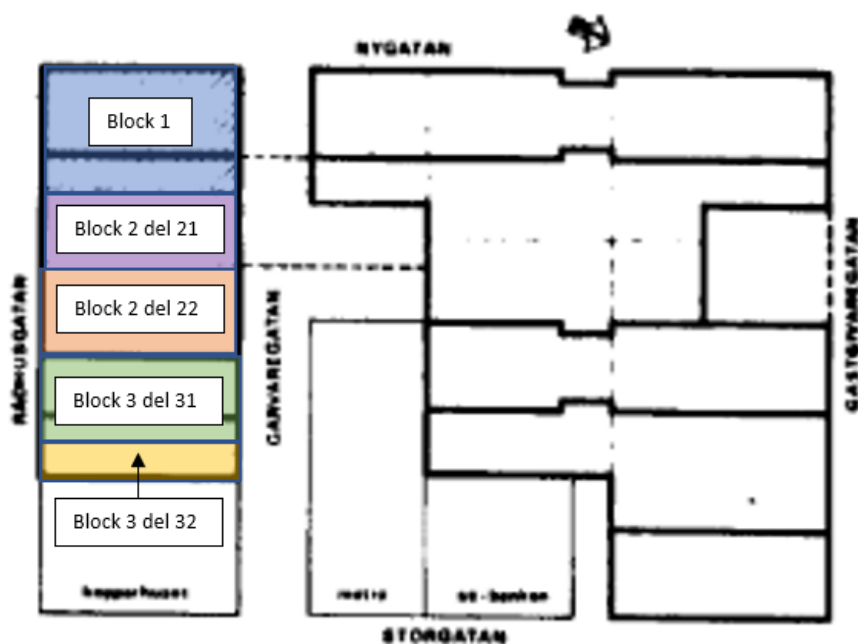
Figur 11 Kvarter Luna 9:s delområden

Även befintligt kvarter Luna 9 delades under byggnation upp i delområden, de fem delområdena redovisas i Figur 11 nedan. Utifrån konstruktionsritningarna från 1977, reviderat 1978, gåt att utläsa grundläggningsförutsättningarna inom respektive delområde och presenteras nedan.
