Geotekniskt utlåtande
Luna 8 och 9
Södertälje kommun

Beställare: Telge Fastigheter

PM, Geotekniskt utlåtande,
Luna 8 & 9, Södertälje kommun

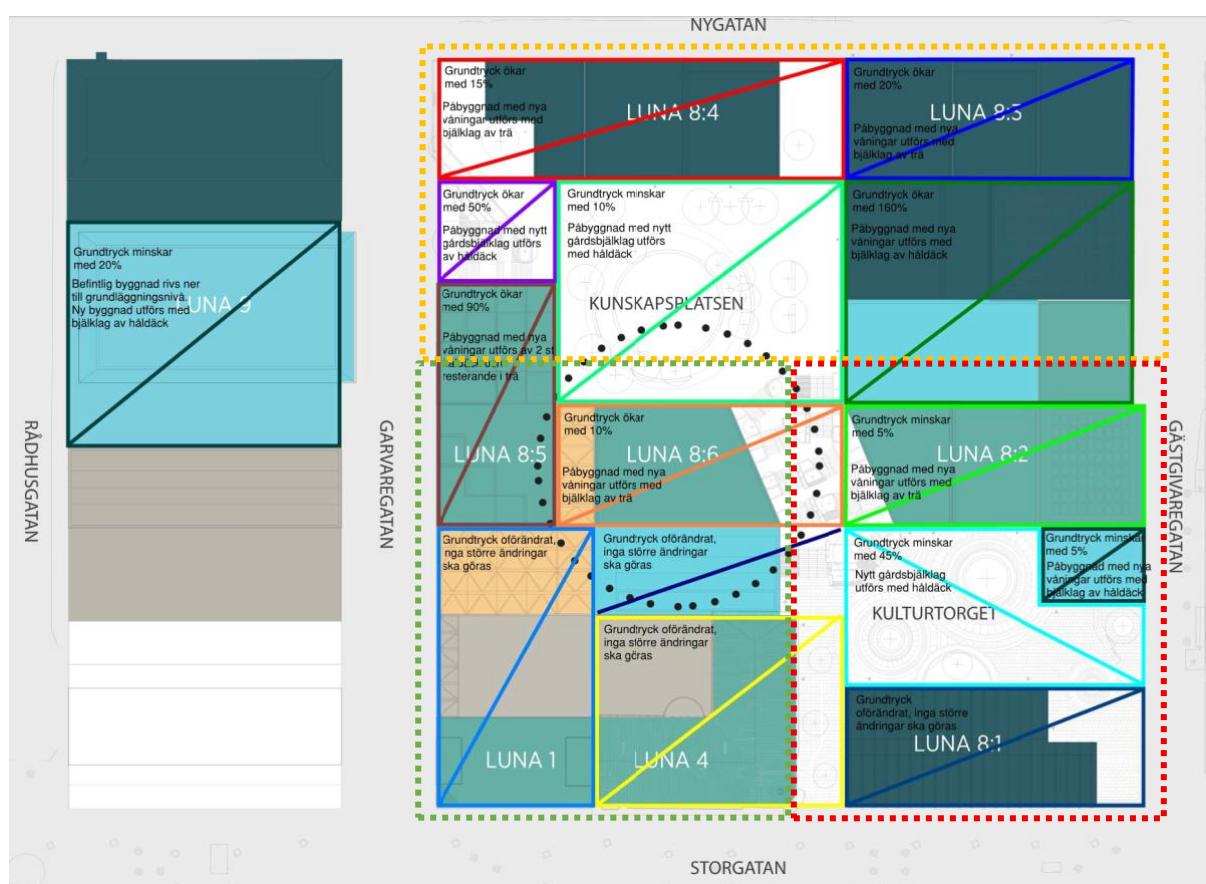
Vissa byggnadsstommar som bevaras kan få lastökningar från fler våningar medan andra får lastminskning på grund av färre våningar. Ungefärliga lastförändringar har erhållits av konstruktör på Tyréns, se Figur 2.

Inom delar av Luna 8 minskar grundtrycken med mellan 5 och 45 %. Inom andra delar ökar grundtrycken med mellan 10 och 160 %.

Inom Luna 9 planeras grundtrycken minska med 20%.

- Grundtryck presenteras som en procentuell förändring mellan befintliga och nya laster.
- Indelning av ytor för Luna 8 baseras på block från ursprungsritningar, om förändringen är olika inom blocket presenteras den största förändringen.
- De presenterade förändringarna av grundtrycket är överslagsmässigt, lokala högre procentuella förändringar kan förekomma.

Figur 2. Översiktsplan med förändrade grundtryck, Tyréns 2025, och med indelning av delområden enligt Arkivinventeringen, Delområde 1 – markerad med gulstreckad linje, Delområde 2 – markerad med rödstreckad linje och Delområde 3 – markerad med grönstreckad linje.
