Beställare: Telge Fastigheter AB
Uppdragsnummer: 2021208

Uppdrag: Luna 8 och 9, Södertälje kommun

Rapporttitel: Historisk inventering för fastigheterna Luna 8 och 9, Södertälje kommun

Breccia Konsult AB

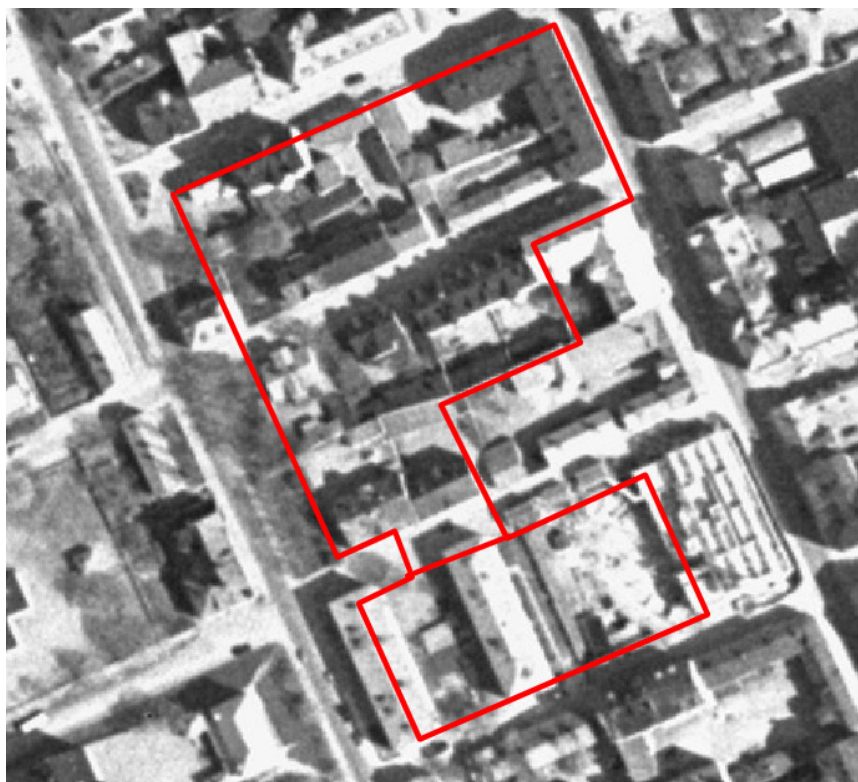
Figur 2. Historiskt flygfoto från 1960-talet hämtat från "Min karta" Lantmäteriet där aktuellt område för detaljplan är beläget i bildens mitt och ungefärligt markerat med rött.

På historiska flygfoton tagna under 1960-talet, kan man se att fastigheterna redan är bebyggda, Luna 9 saknar dock bebyggelse på den östra delen. På historiska flygfoton från 1975 har området ändrat karaktär något med mer öppna hårdgjorda ytor i den västra delen på Luna 8 och på den östra delen av Luna 9, figur 2 och figur 3. ("Min karta" Lantmäteriet).

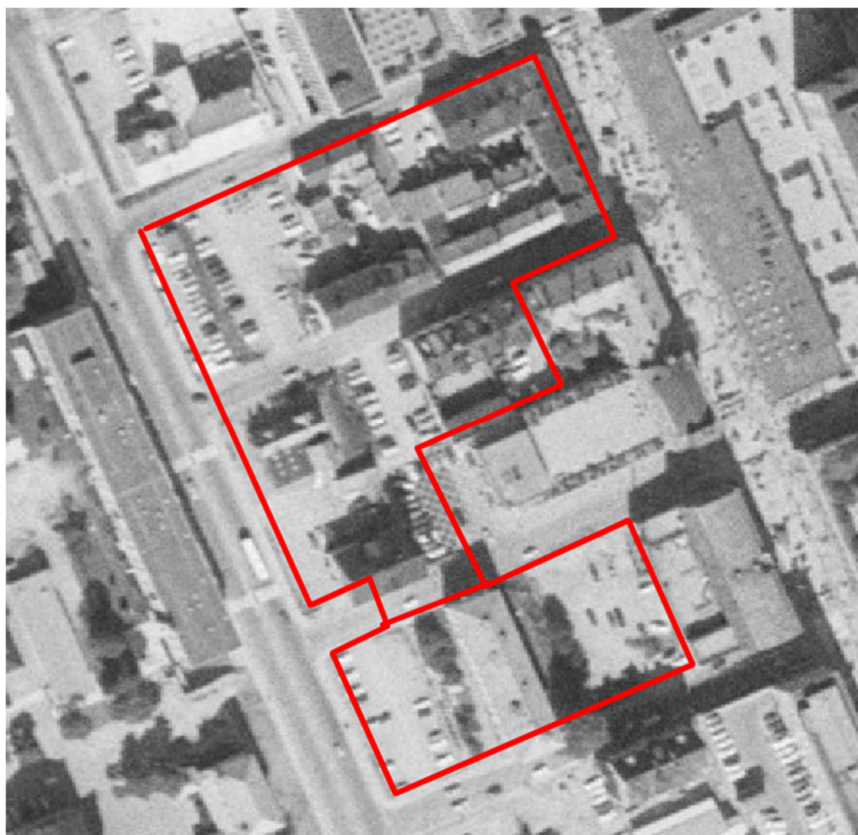
Figur 3. Historiskt flygfoto från 1975 hämtat från "Min karta" Lantmäteriet där aktuellt område för detaljplan är beläget i bildens mitt och ungefärligt markerat med rött.

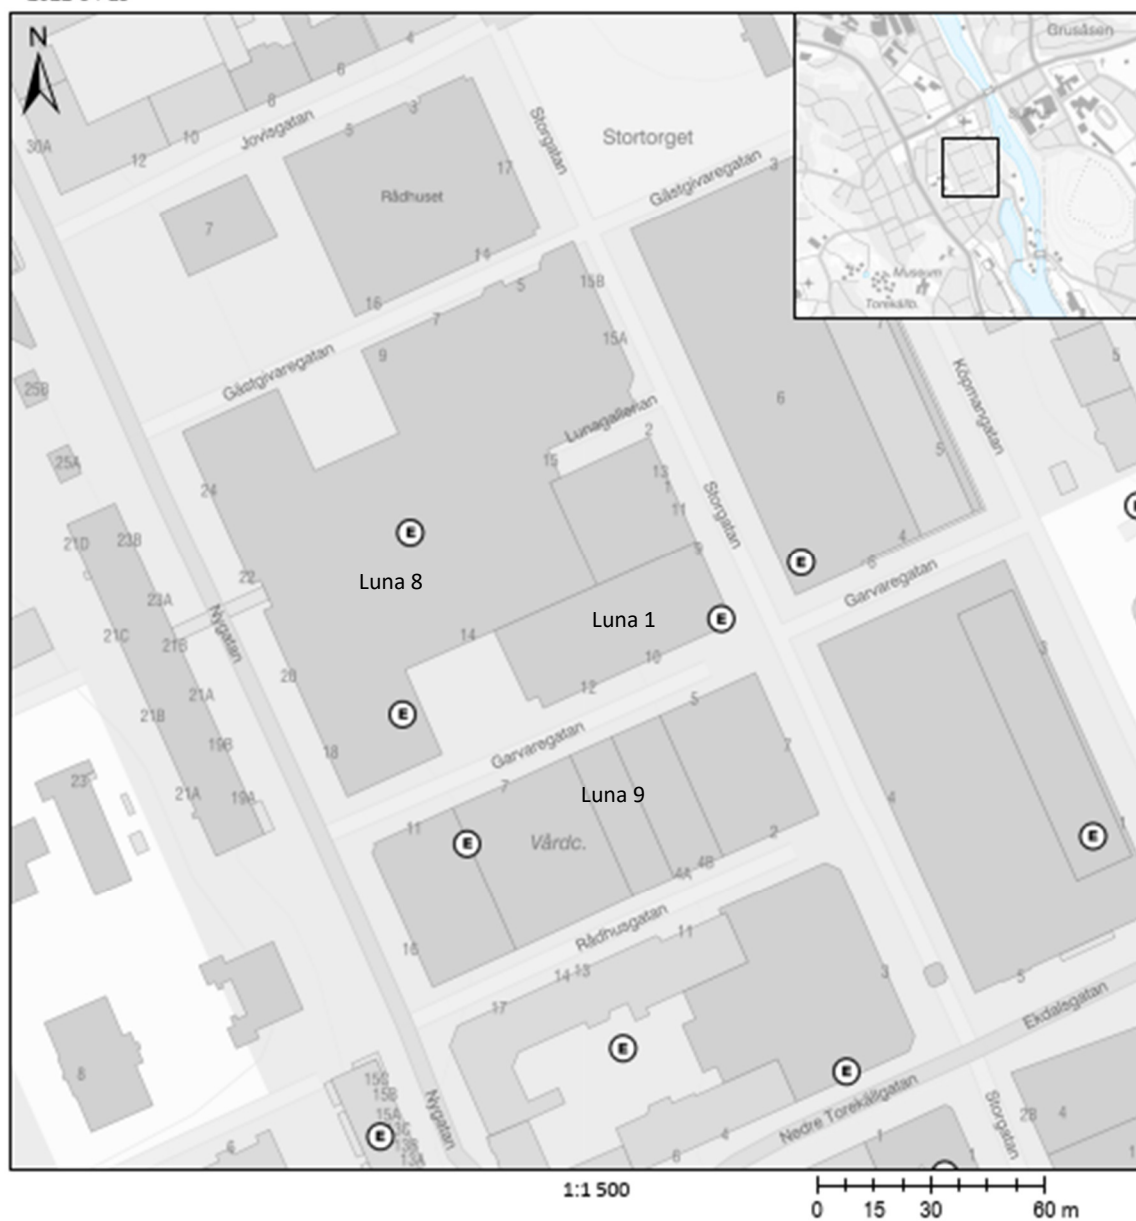
LST Potentiellt förenade områden EBH (Riskklass)

Aktuellt undersökningsområde finns med på Länsstyrelsens karttjänst över förorenade områden (EBH). Dessa områden är identifierade som förorenade men ej riskklassade i dagsläget. En lista över aktuella områden kan ses nedan och placering av de olika objekten kan ses i bilaga 2.
