## LUNA 8 OCH 9 - PM KONSTRUKTION

Titel på rapport: Luna 8 och 9 - PM konstruktion

Status: Förstudie

Förstudie för möjlighet till om- och påbyggnad samt rivning av delar av befintliga fastigheter, Luna 8 och 9, belägna i Södertälje centrum. Byggnaderna är uppförda 1976 - 1978.

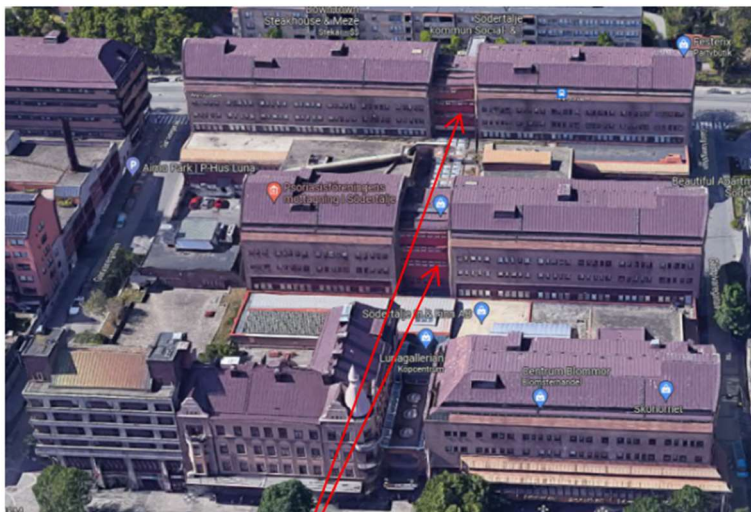
**RIVNING MELLAN  
LAMELLHUSKROPPAR**

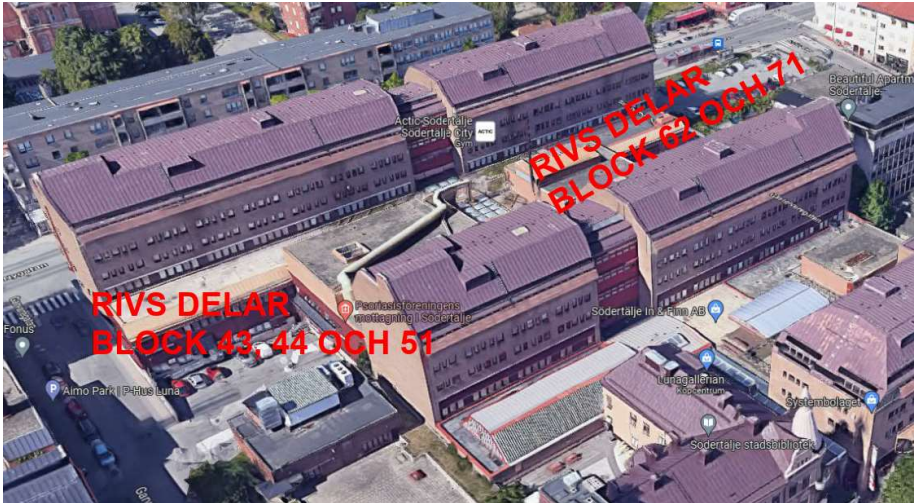
Bjälklag i block 43, 44, 51, 62 och 71 rivs ned till plan 3 (lastkajsnivån). Stödmurar mot Garvaregatan och Gästgivaregatan behålls. Mot lamellhusen finns dilationsfogar.

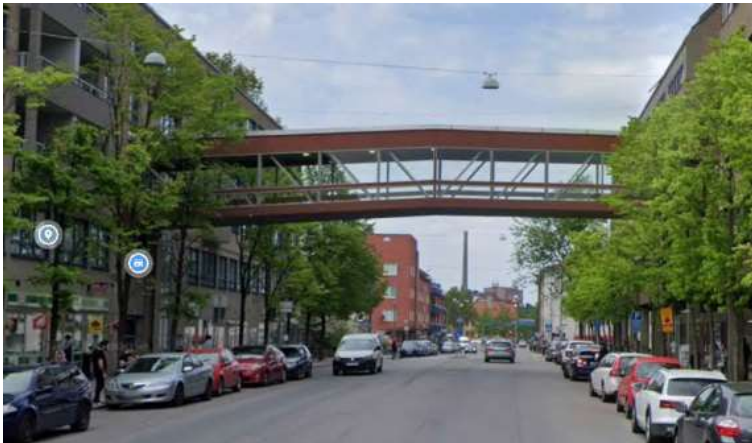
Relationsritningsunderlag för gångbron över Nygatan saknas när denna rapport skrevs. Gångbron är fribärande mellan Luna 8 (block 42) och fastigheten på andra sidan Nygatan (Kv. Humlan).

Som syns på bilden ovan är gångbron uppbyggd av två stålfackverk placerade i gångbrons sidor, sannolikt ihopkopplade med stålbalkar i under- och ovankant av fackverkens knutpunkter med golv/takbjälklag av trapetsprofilerad plåt.
