Miljöinventering Luna 8

11018 DO&utr. KB Luna 8

Datum	2022-12-06
Uppdragsnummer	1320062844
Utgåva/Status	Slutlig

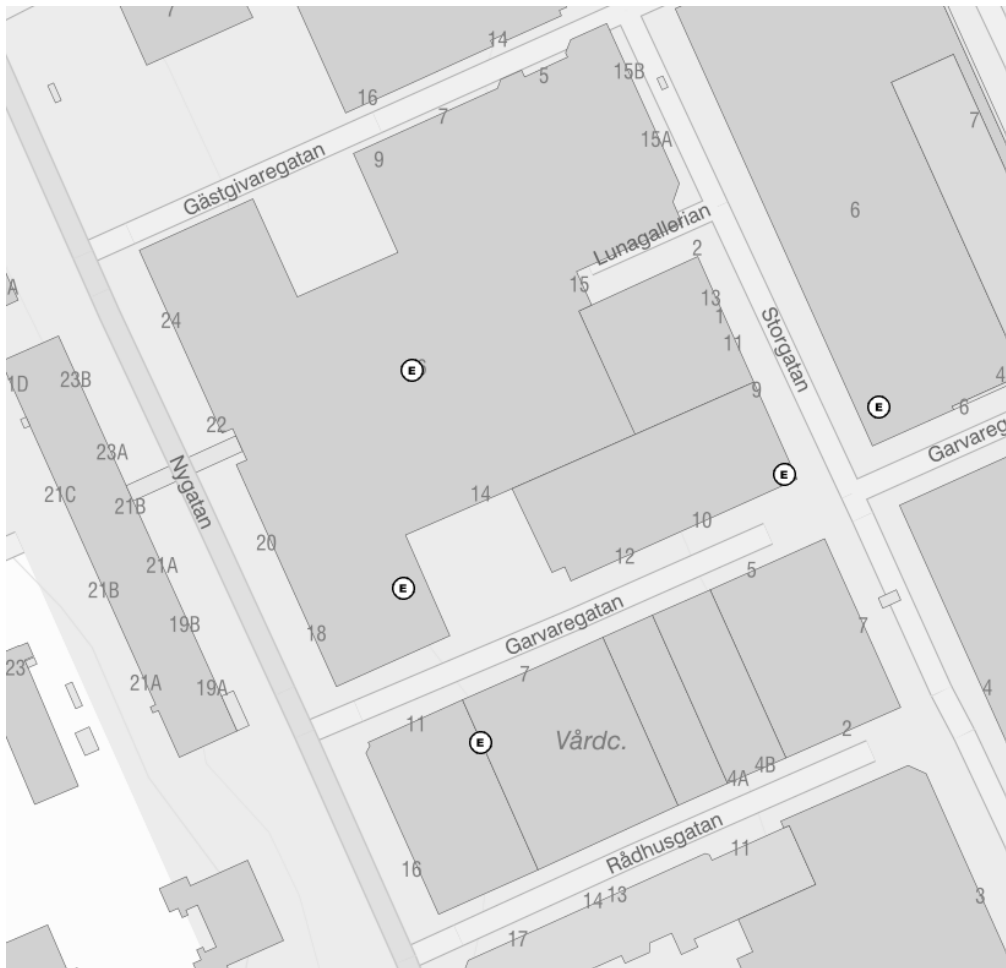
Figur 1 Karta från EBH-stödet, länsstyrelsen som visar Luna 8 och Luna 9 och var de tidigare förorenade verksamheterna har legat.

Innan Luna gallerians uppförande (1976–1978) låg enligt EBH stödet följande verksamheter på fastigheten, kemtvätt (lösningsmedel), grafisk industri samt garveri (krombaserat). Fastigheten har fått klassning E vilket betyder att verksamheterna har identifierats men ej riskklassats, se figur 1.

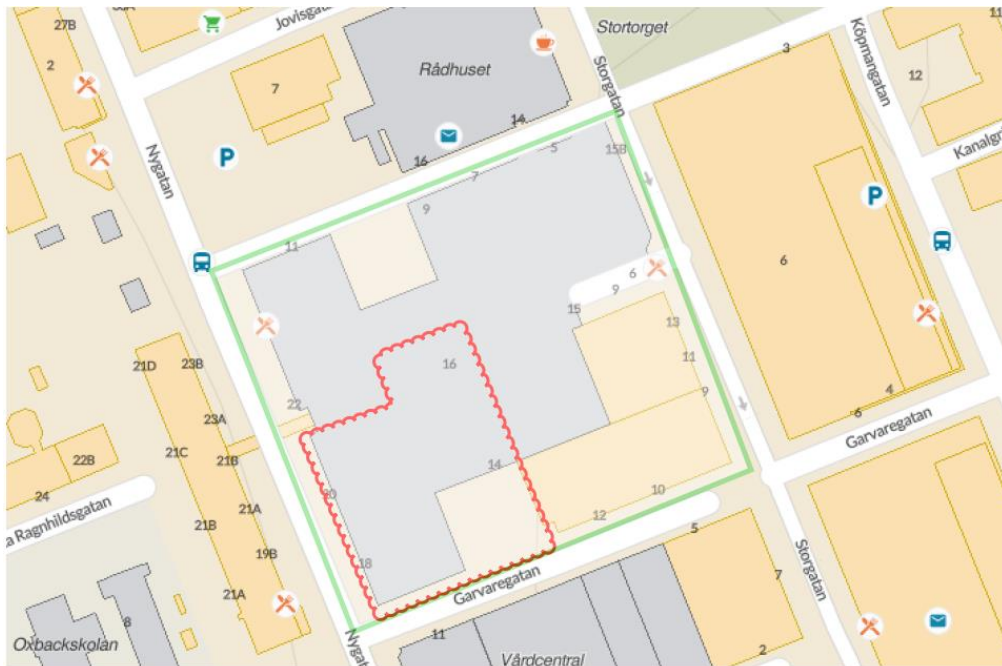
Figur 2 Luna 8 är inringat med en grön kvadrat. Den inventerade delen av Luna 8 är markerad med en röd kvadrat.

En begränsad del av Luna 8 har inventerats, se figur 2. Ca 1/5 av fastigheten från våningsplan 1 till plan 9 inventerades. Alla utrymmen som givits tillträde till har inventerats. Ytskikt och installationer har inventerats. Dolda installationer och konstruktioner har ej inventerats. Ingen genomborring av tak, väggar och golv utfördes vid inventeringen.
