Miljöinventering Luna 9

11019 Utr rivning garage Luna 9

Datum	2022-12-06
Uppdragsnummer	1320062852
Utgåva/Status	Slutlig

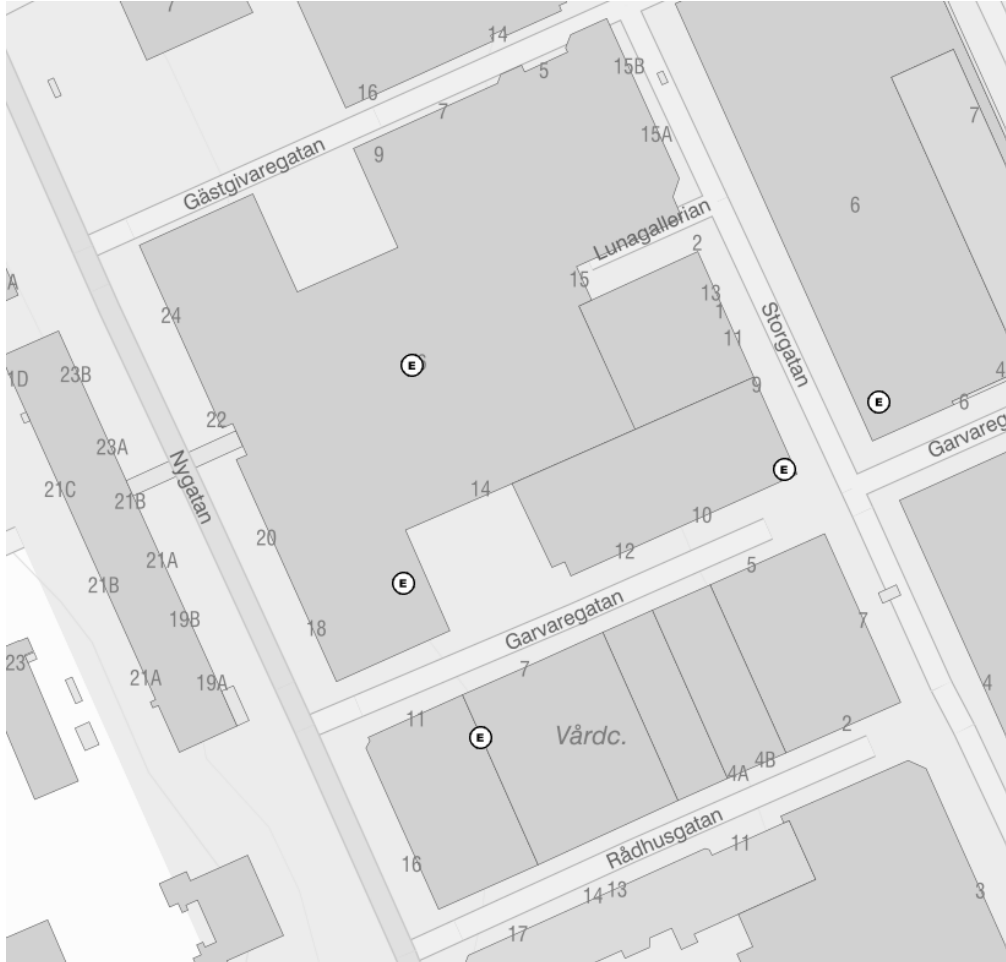
Figur 1 Karta från EBH-stödet, länsstyrelsen som visar Luna 8 och Luna 9 och var de tidigare förorenade verksamheterna har legat.

Innan Luna gallerians uppförande (1976–1978) låg enligt EBH stödet följande verksamheter på fastigheten, kemtvätt (lösningsmedel), grafisk industri samt garveri (krombaserat). Fastigheten har fått klassning E vilket betyder att verksamheterna har identifierats men ej riskklassats, se figur 1.
