PM Geoteknik

Teknisk förstudie Hermelinen 1 mfl

Teknisk förstudie Hermelinen 1 mfl
Södertälje Kommun
[Belägenhetsadress (synkroniserat)]

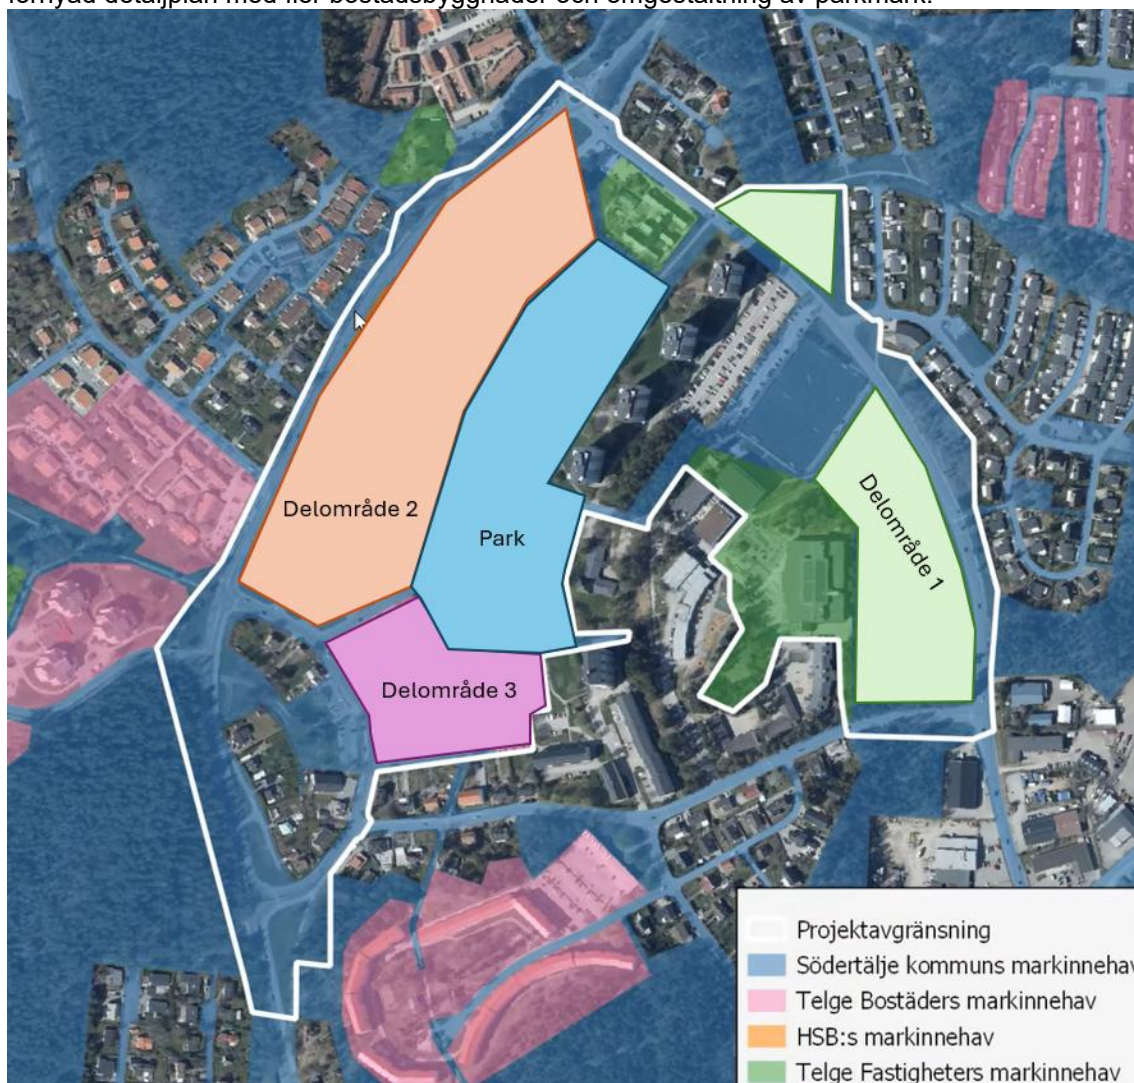
Figur 1. Ungefärligt undersökt område markerat med vit polygon. Bild erhållen från Södertälje kommun 2025. Färgade ytor visar även delområden som redovisas i rapporten.

Utredningsområdet delas in i 3 delområden. Idrottsområdet i norr benämns som Delområde 1, HSBs fastighet som Delområde 2 samt Brunnsäng centrum som Delområde 3.
